# LES BAINS ET LA JETÉE DES PÂQUIS

Quai du Mont-Blanc 28

**Conservation du patrimoine architectural**

Étude historique, état des lieux et usages

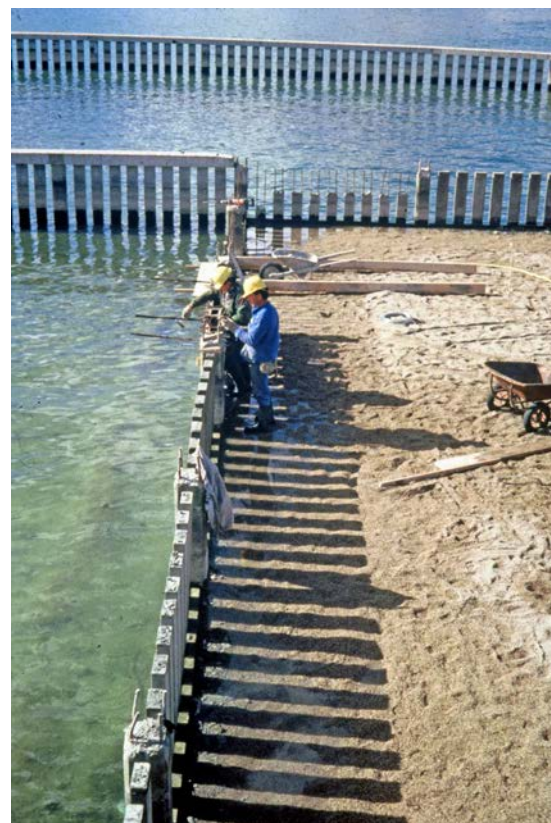
140

Les clôtures des bassins (pieux, planches et cadettes en béton armé) ont subi une importante réparation sur la partie non-immersée. La reprise des têtes de planches a nécessité la démolition des cadettes en béton et la repose de nouvelles cadettes préfabriquées, clavées entre elles et scellées sur les pieux. Entre le bassin du water-polo et la jetée, des claies de mélèze forment un espace solarium. Elles reposent sur des supports métalliques galvanisés, basés eux-mêmes sur des sommiers en béton armé. Supportées par une structure métallique, des planches de retournement en robinier sont installées aux extrémités de jeu du bassin.

Fig. 140.  
Réparation clôtures  
des bassins
